Reconstrução de rebordo  
com biomateriais - Hidroxiapatita

Alunos do curso de Atualização em  
Implantodontia da APCD de Guarulhos

Apresentação do Procedimento

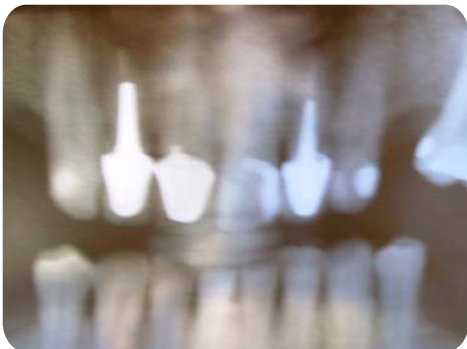
Radiografia inicial. Observar existência de altura óssea

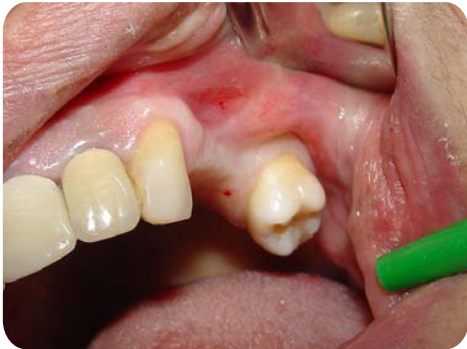
Aspecto clínico inicial

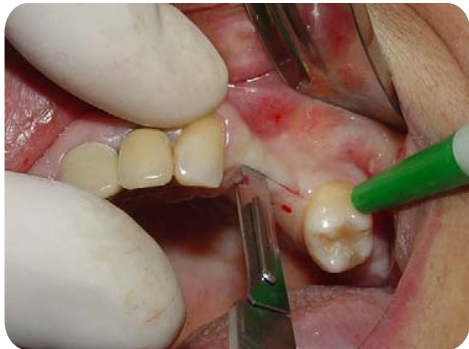
Incisão linear

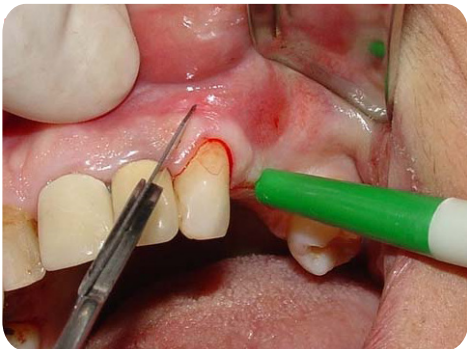
Incisão de alívio

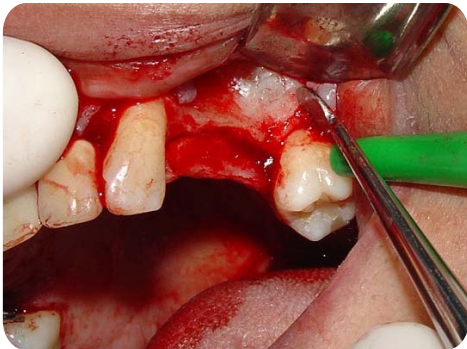
Exposição do rebordo

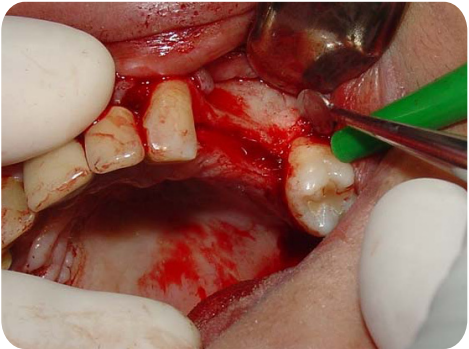
Observar a concavidade da reabsorção

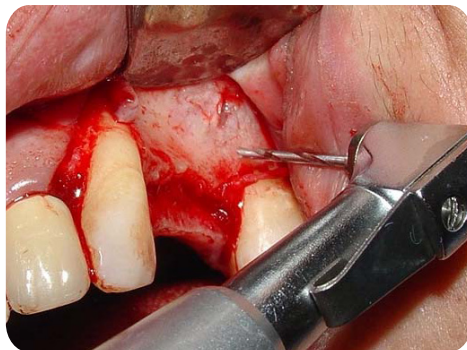
Perfurações da parede vestibular

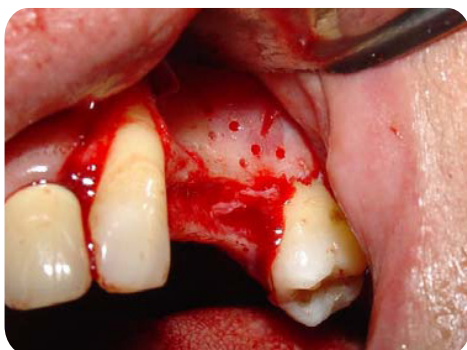
Imagem clínica das perfurações laterais do rebordo ósseo

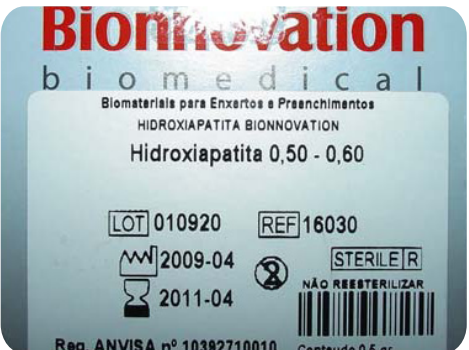
Hidroxiapatita 0,50 - 0,60

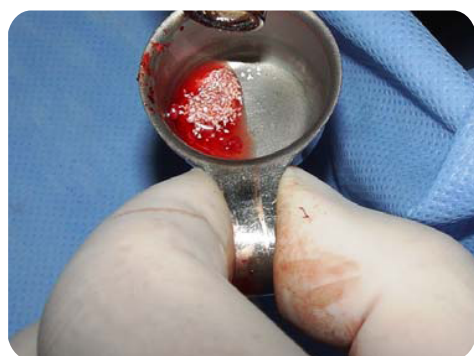
Hidroxiapatita

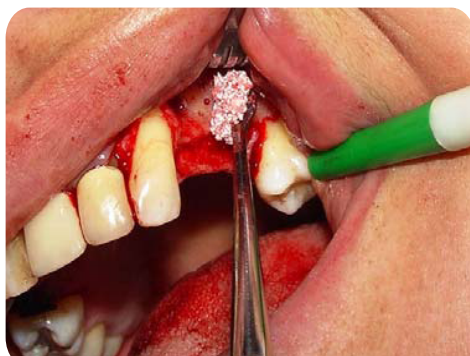
Colocação da Hidroxiapatita por camadas

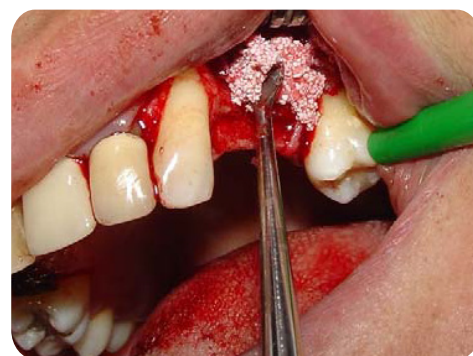
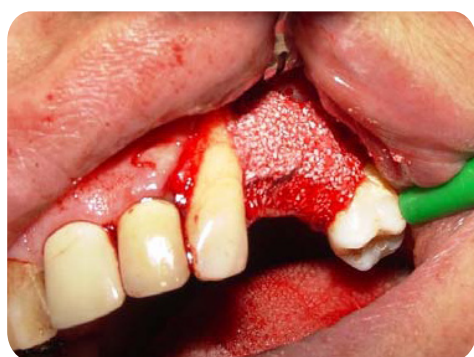
Assentamento da Hidroxiapatita

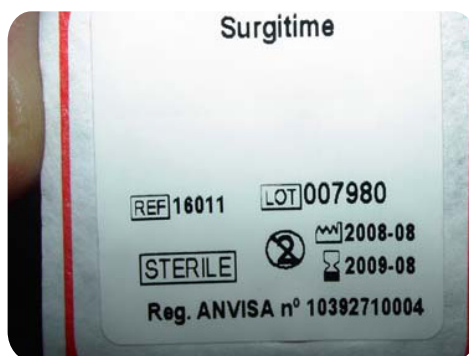
Membrana reabsorvível  
Surgitime Bionnovation

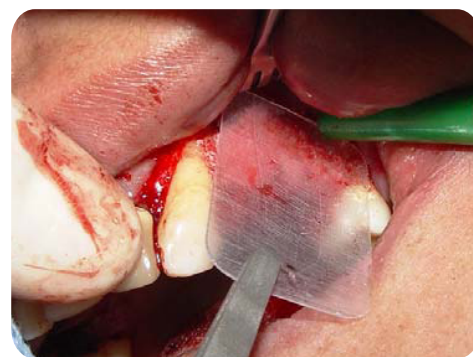
Recorte da membrana reabsorvível  
Surgitime

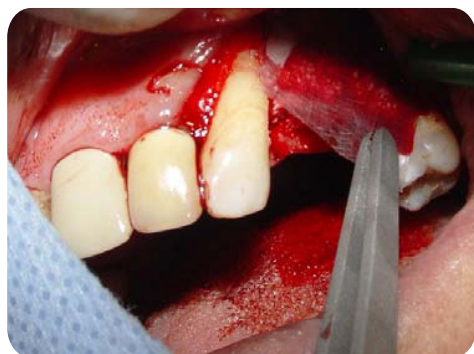
Adaptação da membrana reabsorvível  
Surgitime

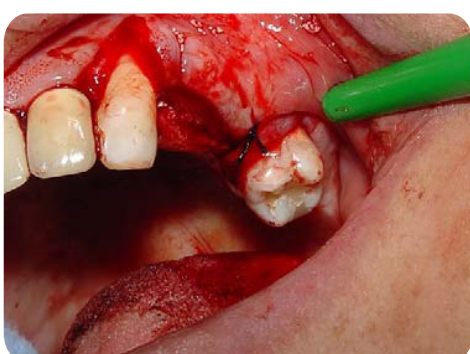
Reposicionamento do retalho cirúrgico
